## La vida de las Mallas para Molino SAG se incremento en 100%

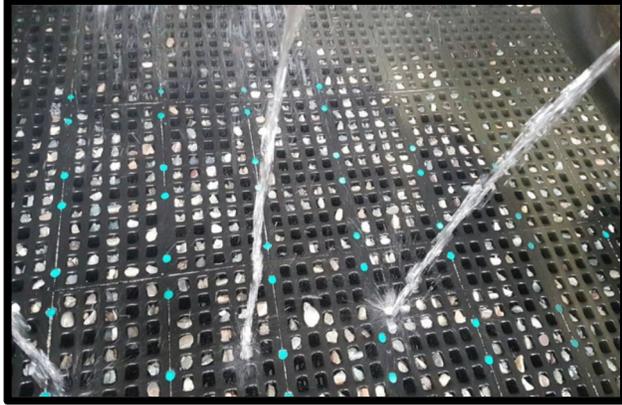
*\*(Foto de arriba) La malla presentaba obstrucción en sus aberturas*

Una operación minera en Chile tenía un sistema de mallas en su molino SAG que duraba solo 45 días y fallaba continuamente. Cuando se produce el atoro de la malla, la adecuada operación, la velocidad, su ciclo de rotación, la rotación del eje y el correcto balance del equipo debe verificarse para asegurar su optimización para la aplicación. Si la operación del equipo ha sido verificada, entonces se debe considerar un cambio de mallas. Este tipo de problemas requiere una adecuada selección a la solución de clasificación.

Se le pidió a Valley Rubber que pruebe sus mallas para SAG con un diseño especial en el deck superior. Se varió el largo de la malla de 1' a 2' no solo para reducir el tiempo de instalación sino que también para dar mayor área de abertura. Una vez finalizada la prueba el objetivo era darle una duración de 90 días a la malla, lo que se logró, obteniendo por consiguiente mejorar el rendimiento.

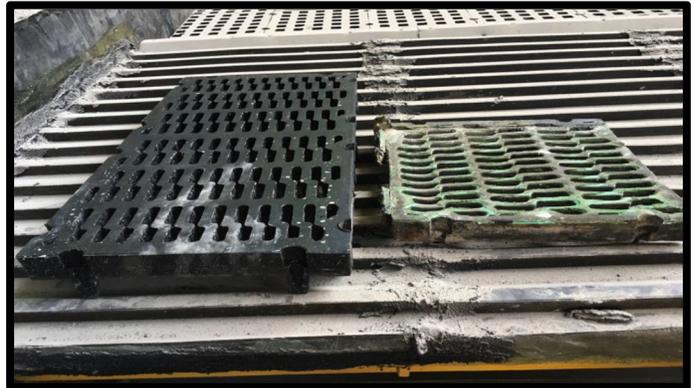
Foto de arriba. (Izquierda) Malla de Valley Rubber (Derecha) Malla utilizada anteriormente

Las mallas para molino SAG Valley Rubber duraron 100% más tiempo y sin obstrucción. El cliente denominó la prueba un éxito y ahora Valley Rubber es el principal proveedor de mallas para molino SAG. Trabajando junto a su equipo, podemos utilizar nuestros recursos disponibles, incluido el soporte en campo, diseño e ingeniería, manufactura logística,
