Soluciones Personalizadas para Canaletas

La Solución

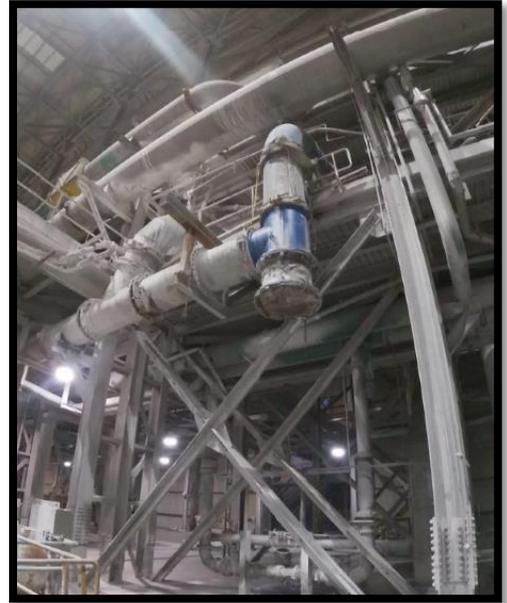
Antes: El antiguo sistema requería un mantenimiento constante debido a la acumulación de material en las tuberías.

Una línea de producción de un Molino de Bolas en una operación minera Mexicana, era constantemente interrumpida, debido a la acumulación sedimentaria. Un reemplazo completo de las tuberías se llevaba a cabo cada dos o tres meses. En promedio, las juntas tenían que ser reparadas cada tres semanas, lo que causaba una para en la producción. La vibración excesiva también estaba presente debido al flujo turbulento desde el ciclón hasta el cajón del Molino de Bolas. Después de revisar el Sistema actual, se estimó que la **operación estaba perdiendo \$3 millones por año** porque el sistema dejaba de pasar material.

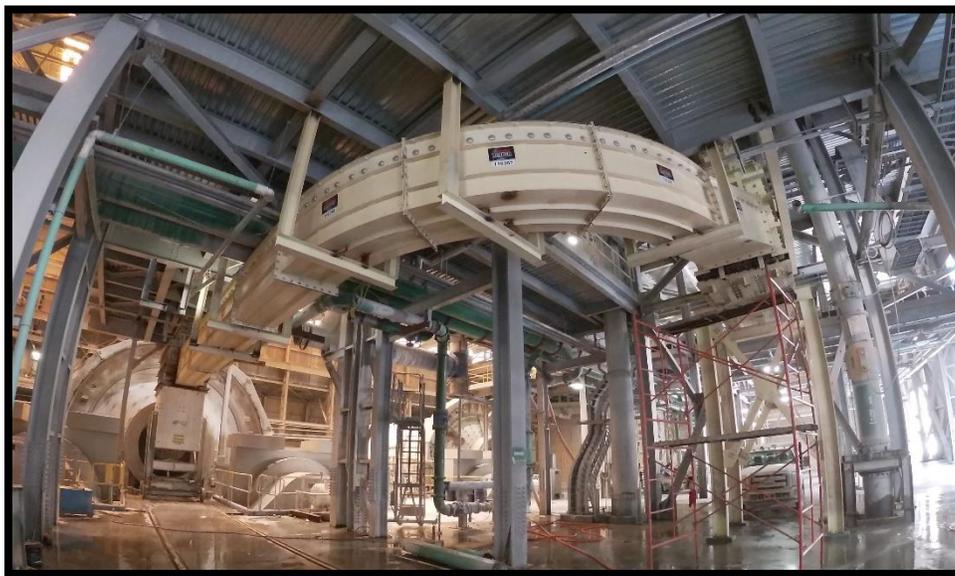
Después: Nuevo Sistema instalado por Valley Rubber.

Valley Rubber desarrolló el diseño de ingeniería, fabricó y supervisó la instalación de un sistema que incluía un Chute Vertical, Cajón Amortiguador, y un Sistema de Canaletas que incluían Revestimientos de Caucho-Cerámico Magnéticos. Se proyecta que este nuevo sistema superará la vida útil del sistema original al menos ocho veces.

- **Mantenimiento:** Después de 8 meses de operación, el sistema no se ha detenido ni una sola vez por mantenimiento.
- **Producción:** Debido a que la solución incrementó la producción a un máximo histórico en ésta línea, la operación reemplazó sus ciclones existentes por unidades de mayor capacidad, lo que resultó en un aumento de la producción de 20% sin problemas.
