Guías de Carga en Perú

En una mina en el Perú se construyó una nueva planta concentradora donde se introdujo una importante mejora tecnológica para ayudar a la alimentación de dos concentradoras.

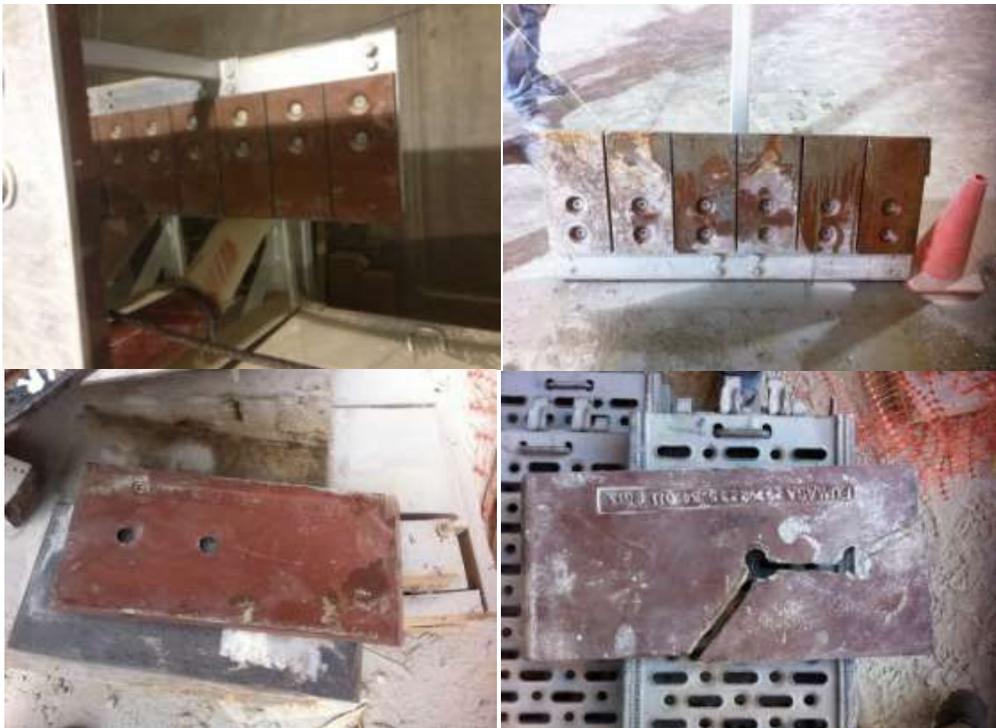
Actualmente, se transportan 74,800 toneladas por día al Domo Intermedio, con una proyección a 160,000 toneladas por día. La solución de Valley Rubber consistió en el rediseño de la Guía de Carga original, reduciendo sus dimensiones, lo que disminuyó el número de piezas a lo largo de las tres fajas transportadoras, de la 888 a la 296, y manteniendo el peso adecuado por pieza para que una sola persona pueda instalarla sin problema. Cada nueva guía de carga Valley Rubber reemplazó 3 guías originales.

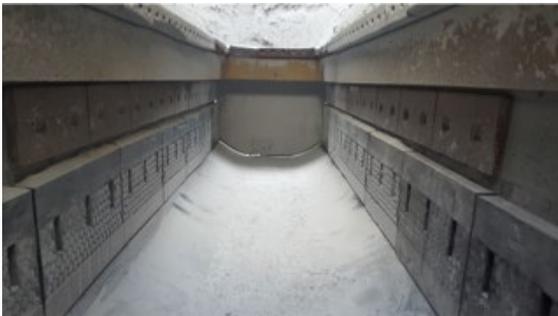
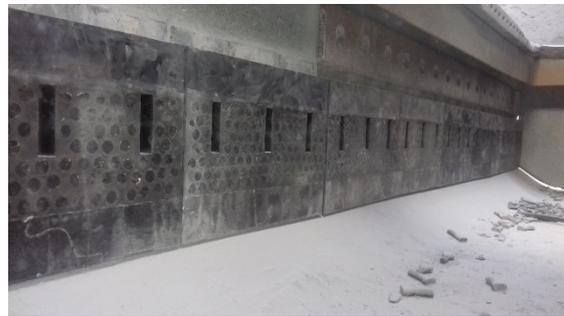
Zona de Carga

- Tienen una longitud de 594 mm en lugar de 194 mm para realizar una instalación más rápida y sencilla y eliminar derrames.
- Tienen incorporados ladrillos cerámicos biselados en la parte inferior para maximizar la resistencia a la abrasión en el punto crítico.
- Los cilindros cerámicos en la parte superior permiten que resistan el impacto y proporciona una larga vida útil a la pieza.
- Las 3 perforaciones ranuradas permiten que una sola persona pueda instalar la pieza y que la guía se pueda ajustar para mantener un desgaste parejo.

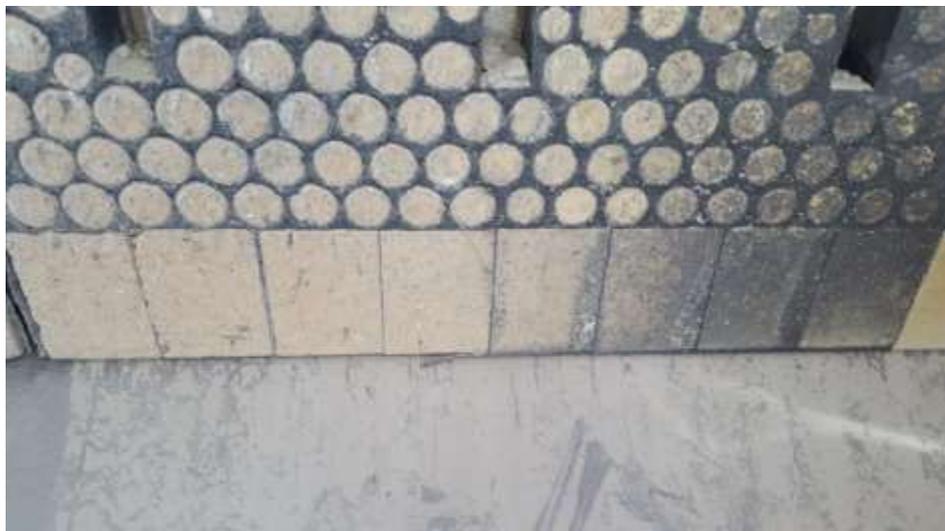
Guías de carga después de 155 días de trabajo (9' 724,000 Toneladas)

- En 419 días de trabajo, solo se reemplazaron 160 guías de carga Valley Rubber en las 3 fajas transportadoras (aproximadamente el 50%).

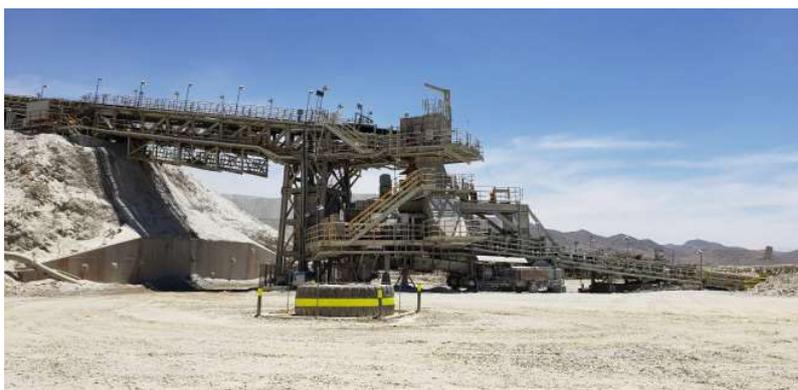
Guías de carga en las áreas de lixiviación

Punto de transferencia # 15 Área de lixiviación

Las guías de carga del área de chancado se colocaron inicialmente como una prueba en la transferencia # 3 del área de Lixiviación.

En el chute de descarga o zona de explosión, donde las guías de carga recubiertas de acero duraron de 20 a 30 días, los revestimientos Valley Rubber duraron 3 meses. Esta área de descarga representa el 15% del chute total, el 85% restante no se ha reemplazado y, después de 8 meses, todavía están funcionando bien. Las guías de carga Valley Rubber se han colocado en los puntos de transferencia # 15 y # 30, y en ambos casos están produciendo resultados positivos similares a la transferencia # 3.
