Guías de Carga en Perú

En una mina en el Perú se construyó una nueva planta concentradora donde se introdujo una importante mejora tecnológica para ayudar a la alimentación de dos concentradoras.

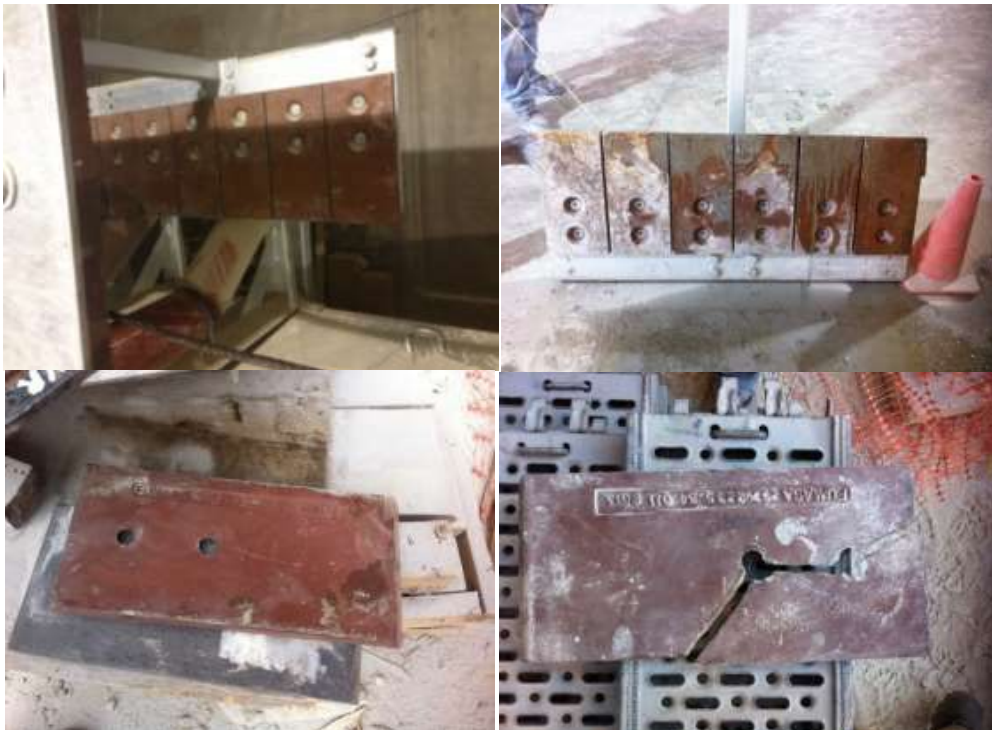
Actualmente, se transportan 74,800 toneladas por día al Domo Intermedio, con una proyección a 160,000 toneladas por día. La solución de Valley Rubber consistió en el rediseño de la Guía de Carga original, reduciendo sus dimensiones, lo que disminuyó el número de piezas a lo largo de las tres fajas transportadoras, de la 888 a la 296, y manteniendo el peso adecuado por pieza para que una sola persona pueda instalarla sin problema. Cada nueva guía de carga Valley Rubber reemplazó 3 guías originales.

- Tienen una longitud de 594 mm en lugar de 194 mm para realizar una instalación más rápida y sencilla y eliminar derrames.
- Tienen incorporados ladrillos cerámicos biselados en la parte inferior para maximizar la resistencia a la abrasión en el punto crítico.
- Los cilindros cerámicos en la parte superior permiten que resistan el impacto y proporciona una larga vida útil a la pieza.
- Las 3 perforaciones ranuradas permiten que una sola persona pueda instalar la pieza y que la guía se pueda ajustar para mantener un desgaste parejo.

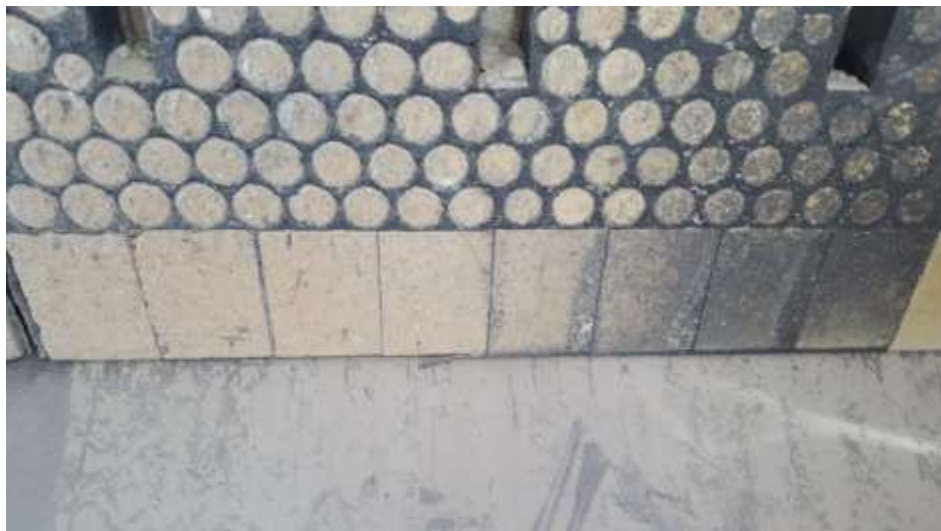
Guías de carga después de 155 días de trabajo (9' 724,000 Toneladas)

- En 419 días de trabajo, solo se reemplazaron 160 guías de carga Valley Rubber en las 3 fajas transportadoras (aproximadamente el 50%).

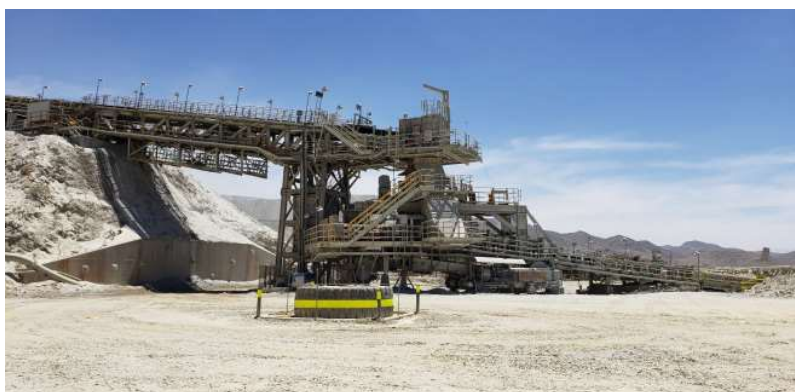
Punto de transferencia # 15 Área de lixiviación

Las guías de carga del área de chancado se colocaron inicialmente como una prueba en la transferencia # 3 del área de Lixiviación.

En el chute de descarga o zona de explosión, donde las guías de carga recubiertas de acero duraron de 20 a 30 días, los revestimientos Valley Rubber duraron 3 meses. Esta área de descarga representa el 15% del chute total, el 85% restante no se ha reemplazado y, después de 8 meses, todavía están funcionando bien. Las guías de carga Valley Rubber se han colocado en los puntos de transferencia # 15 y # 30, y en ambos casos están produciendo resultados positivos similares a la transferencia # 3.
