Soluciones Personalizadas para Canaletas

Una línea de producción de un Molino de Bolas en una operación minera Mexicana, era constantemente interrumpida, debido a la acumulación sedimentaria. Un reemplazo completo de las tuberías se llevaba a cabo cada dos o tres meses. En promedio, las juntas tenían que ser reparadas cada tres semanas, lo que causaba una para en la producción. La vibración excesiva también estaba presente debido al flujo turbulento desde el ciclón hasta el cajón del Molino de Bolas. Después de revisar el Sistema actual, se estimó que la **operación estaba perdiendo \$3 millones por año** porque el sistema dejaba de pasar material.

La Solución

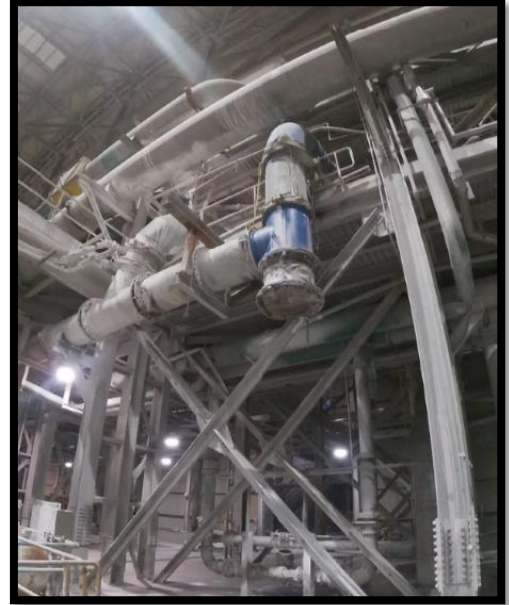
Antes: El antiguo sistema requería un mantenimiento constante debido a la acumulación de material en las tuberías.

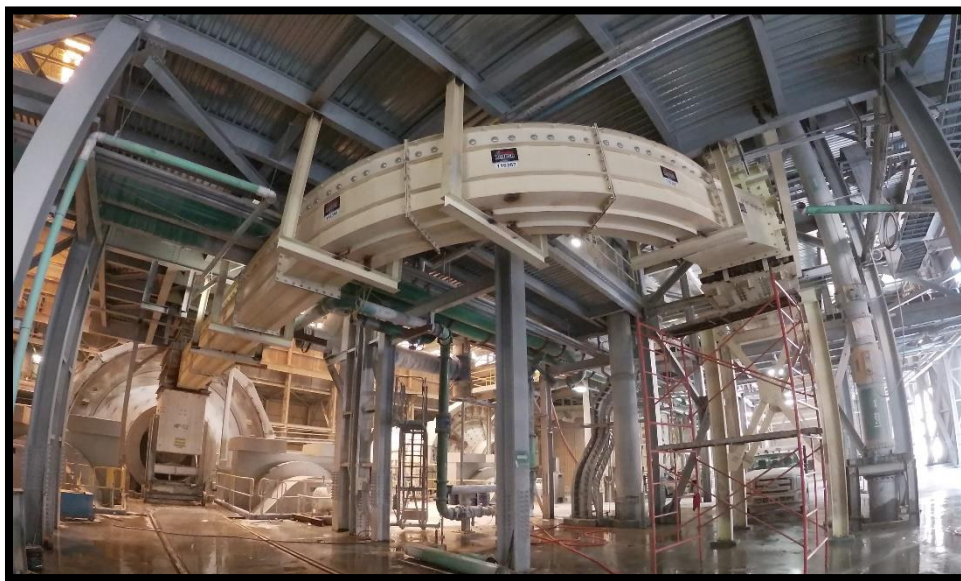
Después: Nuevo Sistema instalado por Valley Rubber.

Valley Rubber desarrolló el diseño de ingeniería, fabricó y supervisó la instalación de un sistema que incluía un Chute Vertical, Cajón Amortiguador, y un Sistema de Canaletas que incluían Revestimientos de Caucho-Cerámico Magnéticos. Se proyecta que este nuevo sistema superará la vida útil del sistema original al menos ocho veces.

- **Sistema Estable:** El problema relativo a la vibración se resolvió eliminando el flujo turbulento; todo se ha convertido en flujo laminar.
- **Reducción de Horas-Hombre:** Debido a los grandes resultados de este proyecto, no se necesita personal de mantenimiento en ésta parte de la operación.
