El Problema

Nuestra Solución

El Resultado

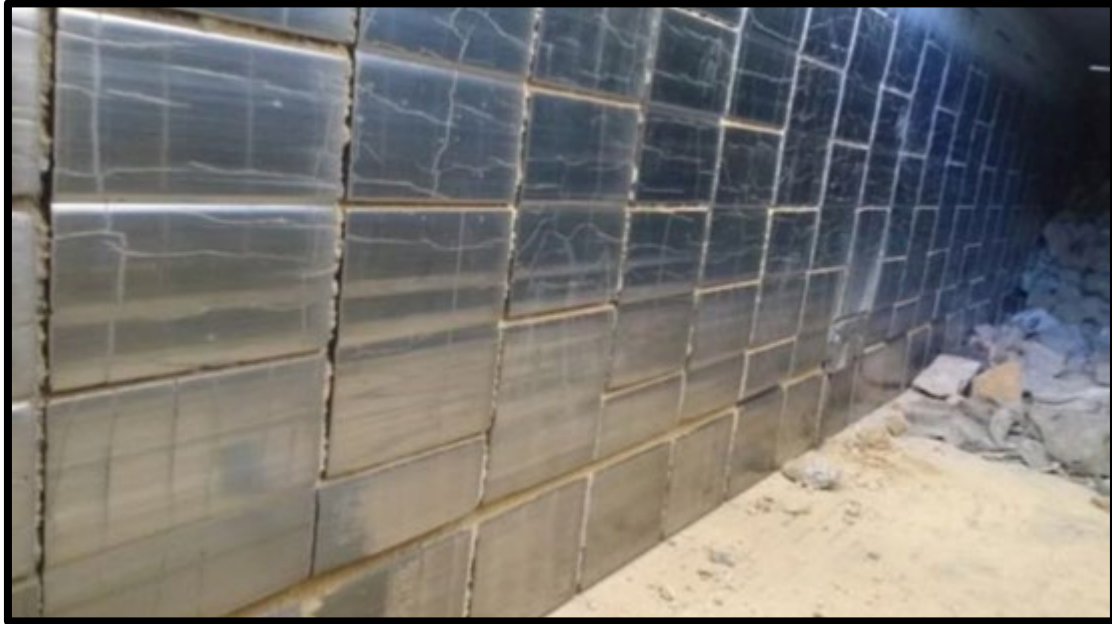
Una operación peruana buscaba mejorar la duración de su sistema de revestimiento del Alimentador de Banda de Chancado Primario compuesto por revestimientos bimetálicos de alto Brinelaje. El frecuente remplazo de estos revestimientos, cada seis meses, resultaba dificultosa y la correa (faja) era marcada y dañada por el filudo perfil inferior de los bimetálicos.

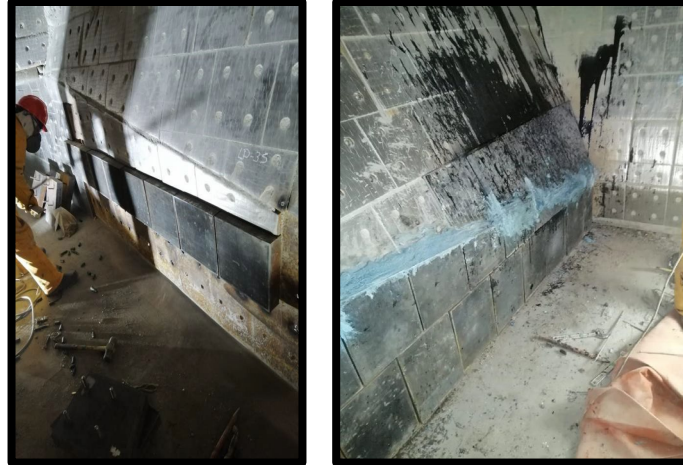
GRT/Valley Rubber desarrolló una instalación de prueba para un Sistema de Revestimientos de Caucho-Cerámica en la sección inferior de las paredes del Alimentador de Banda, centrándose en la zona con mayores índices de desgaste.

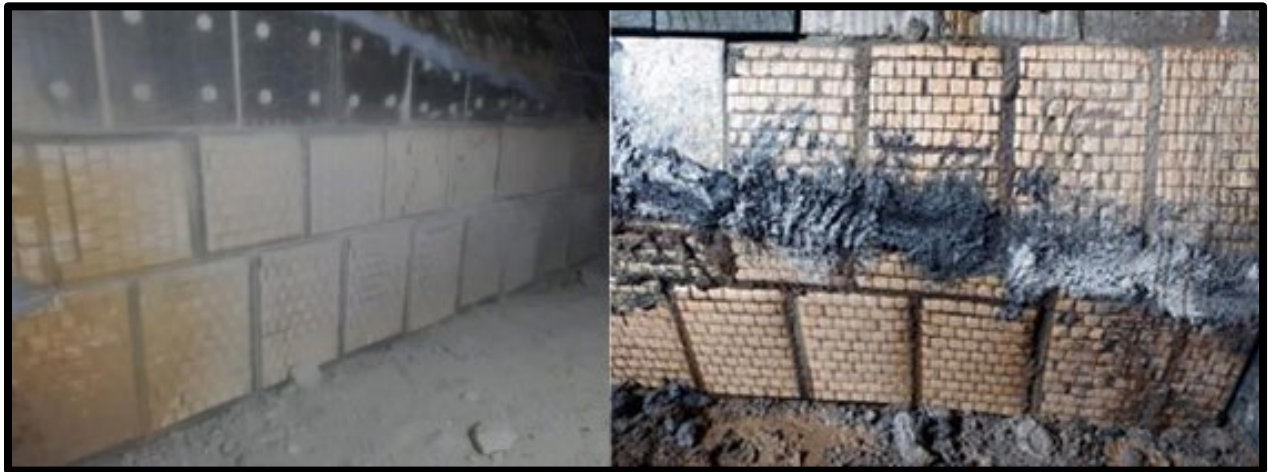
Izquierda: Revestimientos después de 2 meses; Derecha: Revestimientos después de 17 meses aún en excelentes condiciones.

Tras dos meses de funcionamiento, una inspección demostró que los Revestimientos de Caucho-Cerámica estaban en excelentes condiciones y se preveía que superarían la vida útil acordada. **Tras 17 meses de funcionamiento**, una inspección confirmó que los revestimientos se mantenían en excelente estado, superando la vida útil inicialmente prevista de 12 meses.
