## Soluciones de Sellado Contra el Polvo

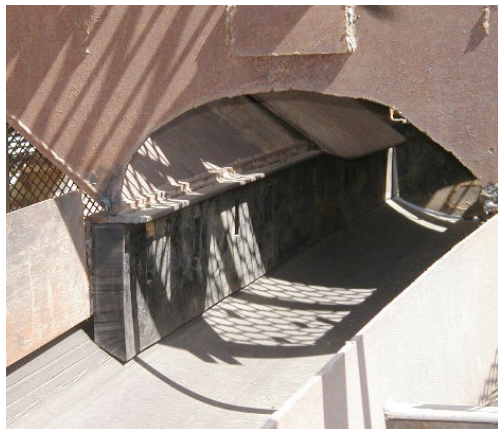
Una operación del oeste de Arkansas experimentó grandes derrames de material, problemas de polvo, y dificultades para mantener el material centrado en la correa. En un esfuerzo por resolver estos problemas, la operación probó varias opciones de sellado en la zona de transferencia interior, incluidas las correas transportadoras, pero solo duraron entre 6 y 8 semanas. El material menor a 6 1/2" del Primario operaba a 400 TPH.

Tras evaluar la situación, GRT Rubber instaló Guías de Carga de 8"x48" con 1.5" de caucho y una placa de refuerzo de 1/4" en la zona de carga del punto de transferencia. Las Guías de Carga reducen la abrasión, mejoran las condiciones medioambientales mediante el control del polvo, y reducen los costos generales de mantenimiento durante toda la vida útil del sistema transportador. Hay disponibles varios diseños de Guías de Carga, incluidas opciones cerámicas, para satisfacer diversas necesidades de aplicación.

Tras la instalación, las Guías de Carga realinearon el material en el centro de la correa lo que se tradujo en mejoras inmediatas, como la eliminación del polvo, los derrames, y los problemas de mantenimiento. Los revestimientos han estado funcionando durante más de 6 meses—**más del triple de la vida útil de las aplicaciones anteriores**. Este éxito ha llevado a la empresa a explorar otras propuestas de productos de GRT para futuros proyectos.
