## El Problema

## La Solución

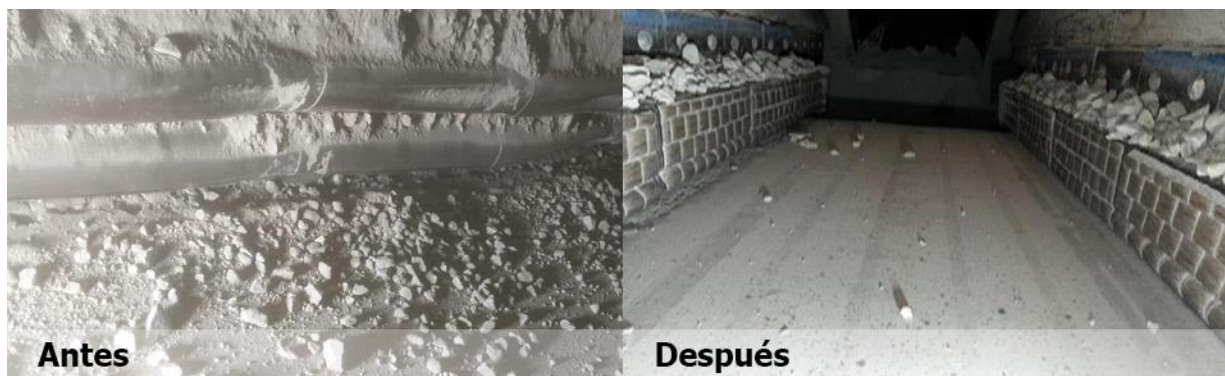
Una operación minera en México se enfrentó a desgaste frecuente de revestimientos, derrames de material, mantenimiento no planificado y mayor uso de mano de obra en un alimentador secundario. Las barras de impacto instaladas por la competencia, con un peso de 35 a 45 kg cada una, se desgastaron prematuramente permitiendo el rompimiento las paredes estructurales del alimentador y representaron un riesgo de cortes en la banda al bajarse los revestimientos y entrar en contacto con la banda, con una duración de tan solo 4 a 5 meses.

GRT Rubber (Valley Rubber) instaló barras de Doble Impacto de Caucho-Cerámica reforzadas con placas de acero para mayor rigidez y protección de la correa. Cada barra de 32 kg estaba espaciada a solo ¼" para garantizar un rendimiento óptimo.
