Los Recubrimientos Inflables que Vienen Durando 11 Años

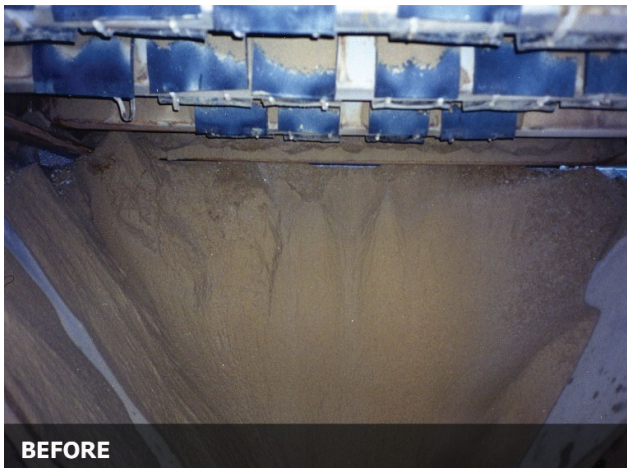
Una planta de arena y grava ubicada en Phoenix, Arizona, experimentó acumulación de material y atoros en uno de sus chutes, debido a que el material procesado tenía un alto contenido de arcilla. Adicionalmente a ello, había un problema de seguridad debido a que el chute debía ser limpiado manualmente por los operadores de la planta en cada turno. Espacios reducidos y poca capacidad de maniobra incrementa dificultad al problema. Esta situación generaba paradas constantes durante las horas de producción, lo que reducía la disponibilidad de la planta.

(Antes) Un ejemplo de un chute de respaldo, debido a la acumulación de material. **(Después)** Un ejemplo de un chute sin material adherido, con los recubrimientos inflables de Valley Rubber.

Valley Rubber diseñó un sistema de revestimientos inflables fabricado a la medida para dicha aplicación. La composición del caucho desempeñó un papel fundamental en el rendimiento de los revestimientos y brindó protección contra impactos, cortes, rasgaduras y la abrasión. Este sistema redujo drásticamente la acumulación de material adherido.
