## Reducción de los Costos de Mantenimiento, Aumento de la Producción

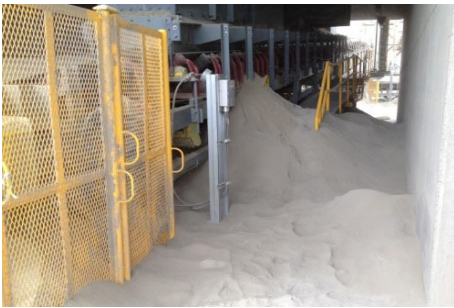
La zona de abastecimiento de material no estaba soportada adecuadamente lo que hacía que la banda tuviera movimiento entre los rodillos de impacto. Debido a esto había mucha pérdida de material, alta generación de polvo y por tanto un alto nivel de mantenimiento. Este sistema era alimentado a 3,000 TPH con 2 chancadores de cono a 1,100 HP cada uno, reduciendo material de 14" a  $\frac{3}{4}$ ". Se necesitaba de un equipo de 3 personas por 6 horas, 2 veces por semana para realizar la limpieza del material.

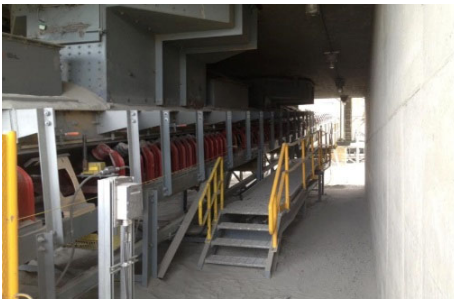
**Solución:** La solución de Valley Rubber incluyó la incorporación de guías de carga con sellos de polvo de doble labio, acortar la distancia entre las barras de impacto. Las barras ajustables estabilizadoras de banda se instalaron entre los rodillos. Se instaló además un sello de cola haciendo que el mantenimiento del equipo de 3 personas se haga una vez cada dos semanas.

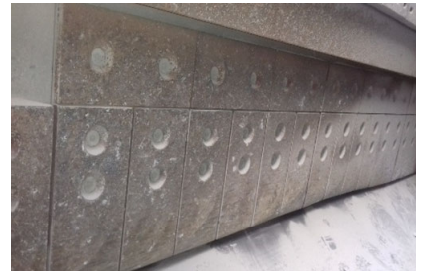
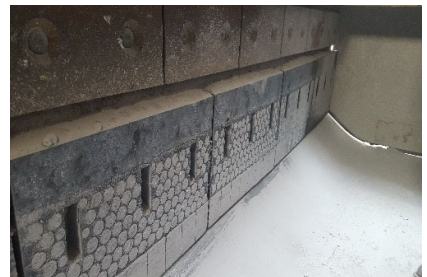
Los revestimientos de acero en una operación en Latinoamérica duraban solo 45 días. Se incrementó el costo por tonelada, y además había problemas con la pérdida de material, el polvo y el ruido.

**Solución:** Se instalaron revestimientos de caucho cerámico y después de quince meses aún están en funcionamiento. Las guías de carga "Canoe Liners" son de fácil instalación, ajuste y alineación. Estos recubrimientos están anclados al marco de la pieza con pernos T los cuales están insertos dentro de la guía.

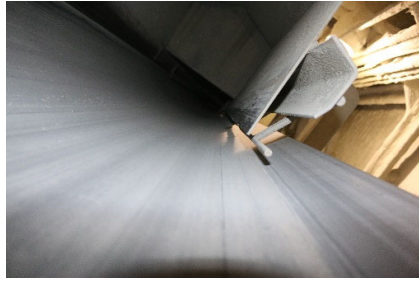
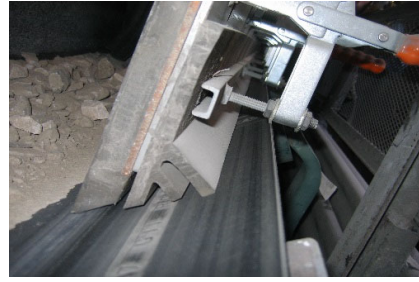
Los sellos típicos se venden en rollos grandes que son difíciles de manejar e ineficaces.

**Solución:** Los sellos de polvo son efectivos y fáciles de manejar y se venden en longitudes de 10'. Valley Rubber ofrece Sellos de doble y triple labio que están diseñados para funcionar en conjunto con el resto de nuestros componentes.

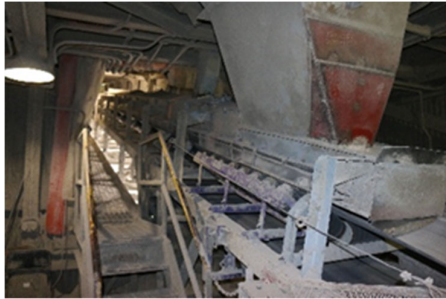
Es común ver un trozo de faja transportadora atornillada a la parte posterior de una guía de carga o un pedazo de caucho unido de la misma manera. Debido a que no son ajustables, estas soluciones rápidas consumen mucho tiempo y casi nunca se les hace mantenimiento, generando continuamente problemas de pérdida de material y generación de polvo. El sistema que se muestra en la imagen generó costosas multas, mantenimiento excesivo, pérdida de producción y problemas de sobrepeso en la estructura debido a los derrames.

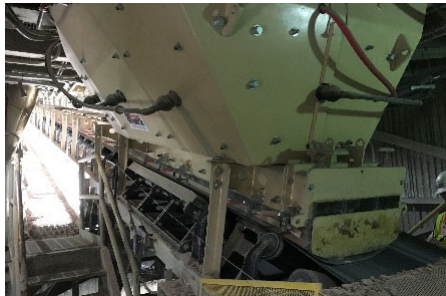
**Solución:** El Sello de Cola utiliza un sistema que se compone de 3 láminas de caucho ajustables usando tornillos de mango tipo T de acero inoxidable. Esto permite tres puntos de contacto que sellan la banda. Luego para fines de inspección y mantenimiento el sistema puede abrirse gracias a bisagras superiores que permite el acceso.
