## **Tolvas de Camiones Mineros recubiertas con Caucho con Cero Mantenimientos Después de 5 Años**

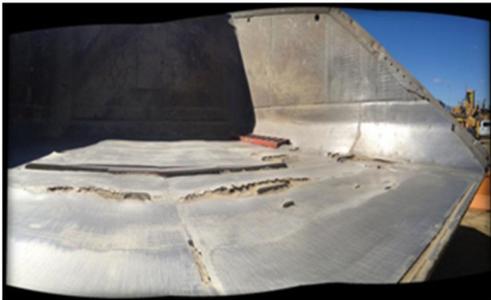
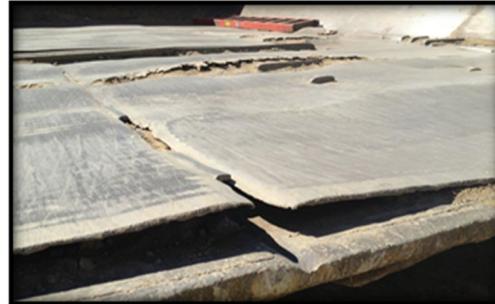
*Fracturas comunes y recubrimientos dañados en tolvas recubiertas con acero*

Una flota de Camiones Mineros de propiedad de una Compañía Minera peruana tenía un alto mantenimiento debido a las fracturas que ocurrían en los recubrimientos de acero, que hacía que disminuyera la disponibilidad del equipo. Las tolvas tenían una baja expectativa de vida debido a las situaciones generadas por el recubrimiento de acero y además de eso el personal de campo trabajaba bajo condiciones de trabajo muy difíciles.

- Los recubrimientos de acero se instalarán y cambiarán más de 3 veces
- La tolva tendrá una reparación completa más de 3.5 veces
- Habrá mantenimiento permanente en los recubrimientos así como en la tolva y en el chasis del camión debido al impacto y desgaste de sus componentes.

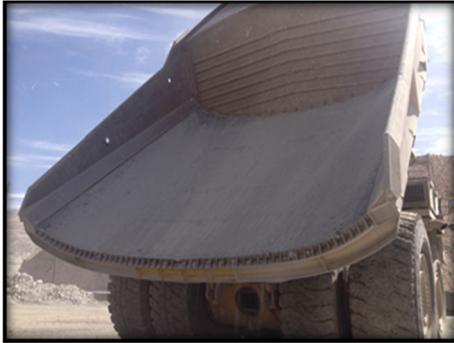
*Camión Komatsu 930, 5 años usando recubrimientos de caucho y aun en Servicio*

A partir del 2012, Valley Rubber inició la instalación de recubrimientos de caucho de 6" de espesor en camiones Komatsu 830 y 930 con la idea de extender la vida útil de la tolva y llevarla a los 5 años sin realizar mantenimiento o reparación, con la excepción de una rutinaria inspección mensual y una rotación de las piezas centrales del recubrimiento cada 3 años. La incorporación de estos recubrimientos no afectó el Factor de Carga.

Es evidente que las tolvas de camiones recubiertas con caucho tuvieron un mejor desempeño cuando se comparan con las recubiertas con acero. Los camiones que fueron recubiertos en el año 2012 han llevado más de 10,898,400 toneladas de material... con cero mantenimientos en sus tolvas!
