## Reducción de los Costos de Mantenimiento, Aumento de la Producción

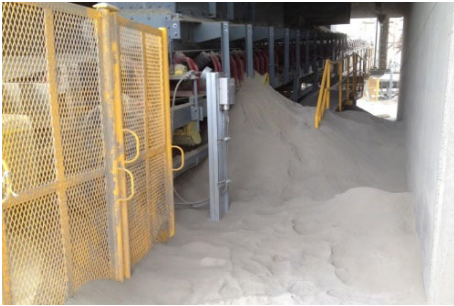
La zona de abastecimiento de material no estaba soportada adecuadamente lo que hacía que la banda tuviera movimiento entre los rodillos de impacto. Debido a esto había mucha pérdida de material, alta generación de polvo y por tanto un alto nivel de mantenimiento. Este sistema era alimentado a 3,000 TPH con 2 chancadores de cono a 1,100 HP cada uno, reduciendo material de 14" a ¾". Se necesitaba de un equipo de 3 personas por 6 horas, 2 veces por semana para realizar la limpieza del material.

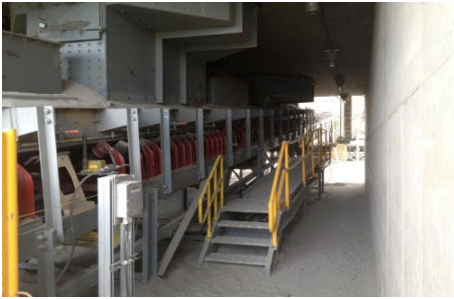
**Solución:** La solución de Valley Rubber incluyó la incorporación de guías de carga con sellos de polvo de doble labio, acortar la distancia entre las barras de impacto. Las barras ajustables estabilizadoras de banda se instalaron entre los rodillos. Se instaló además un sello de cola haciendo que el mantenimiento del equipo de 3 personas se haga una vez cada dos semanas.

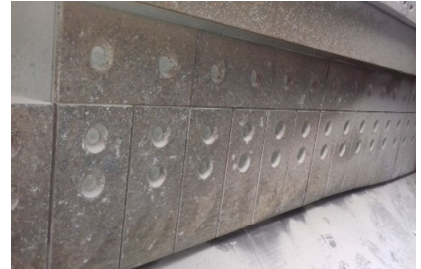
Los revestimientos de acero en una operación en Latinoamérica duraban solo 45 días. Se incrementó el costo por tonelada, y además había problemas con la pérdida de material, el polvo y el ruido.

**Solución:** Se instalaron revestimientos de caucho cerámico y después de quince meses aún están en funcionamiento. Las guías de carga "Canoe Liners" son de fácil instalación, ajuste y alineación. Estos recubrimientos están anclados al marco de la pieza con pernos T los cuales están insertos dentro de la guía.
