Tolvas de Camiones Mineros recubiertas con Caucho con Cero Mantenimientos Después de 5 Años

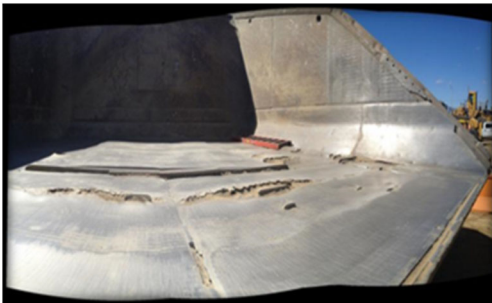
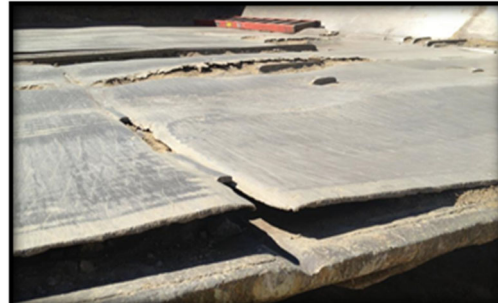
Fracturas comunes y recubrimientos dañados en tolvas recubiertas con acero

Una flota de Camiones Mineros de propiedad de una Compañía Minera peruana tenía un alto mantenimiento debido a las fracturas que ocurrían en los recubrimientos de acero, que hacía que disminuyera la disponibilidad del equipo. Las tolvas tenían una baja expectativa de vida debido a las situaciones generadas por el recubrimiento de acero y además de eso el personal de campo trabajaba bajo condiciones de trabajo muy difíciles.

- Los recubrimientos de acero se instalarán y cambiarán más de 2.5 veces
- Habrá mantenimiento permanente en los recubrimientos así como en la tolva y en el chasis del camión debido al impacto y desgaste de sus componentes.
- Costo de Reparación: Entre \$80,000 - \$100,000.

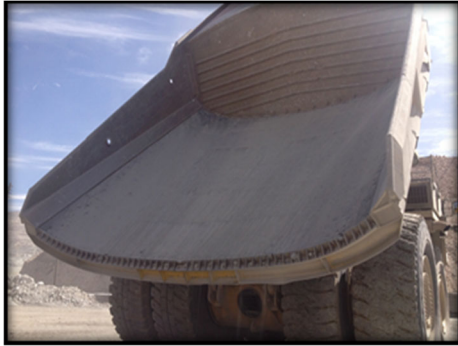
Camión Komatsu 930, 5 años usando recubrimientos de caucho y aun en Servicio

A partir del 2012, Valley Rubber inició la instalación de recubrimientos de caucho de 6" de espesor en camiones Komatsu 830 y 930 con la idea de extender la vida útil de la tolva y llevarla a los 5 años sin realizar mantenimiento o reparación, con la excepción de una rutinaria inspección mensual y una rotación de las piezas centrales del recubrimiento cada 3 años. La incorporación de estos recubrimientos no afectó el Factor de Carga.

Gracias a que el caucho tiene la propiedad de absorber 400% más fuerza de impacto que el acero, el efecto látigo en el cuerpo del operario del equipo y el ruido en el interior de la cabina fueron reducidos en forma considerable. Todos estos beneficios generaron más horas productivas.
