Reducción de los Costos de Mantenimiento, Aumento de la Producción

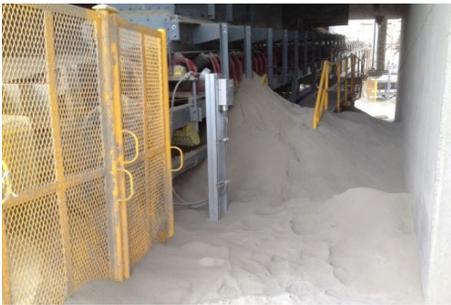
La zona de abastecimiento de material no estaba soportada adecuadamente lo que hacía que la banda tuviera movimiento entre los rodillos de impacto. Debido a esto había mucha pérdida de material, alta generación de polvo y por tanto un alto nivel de mantenimiento. Este sistema era alimentado a 3,000 TPH con 2 chancadores de cono a 1,100 HP cada uno, reduciendo material de 14" a ¾". Se necesitaba de un equipo de 3 personas por 6 horas, 2 veces por semana para realizar la limpieza del material.

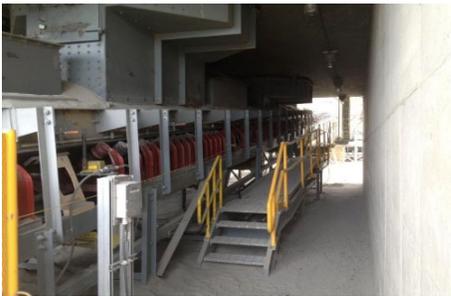
Solución: La solución de Valley Rubber incluyó la incorporación de guías de carga con sellos de polvo de doble labio, acortar la distancia entre las barras de impacto. Las barras ajustables estabilizadoras de banda se instalaron entre los rodillos. Se instaló además un sello de cola haciendo que el mantenimiento del equipo de 3 personas se haga una vez cada dos semanas.

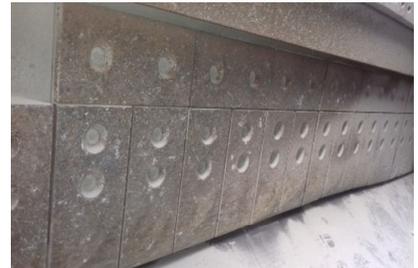
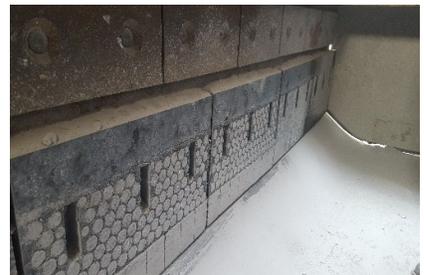
Los revestimientos de acero en una operación en Latinoamérica duraban solo 45 días. Se incrementó el costo por tonelada, y además había problemas con la pérdida de material, el polvo y el ruido.

Solución: Se instalaron revestimientos de caucho cerámico y después de quince meses aún están en funcionamiento. Las guías de carga "Canoe Liners" son de fácil instalación, ajuste y alineación. Estos recubrimientos están anclados al marco de la pieza con pernos T los cuales están insertos dentro de la guía.

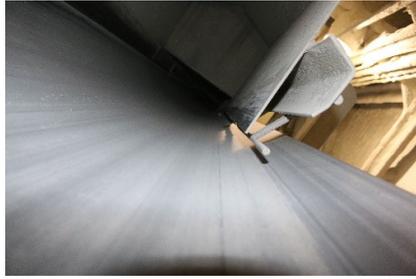
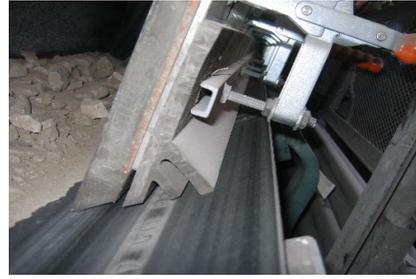
Los sellos típicos se venden en rollos grandes que son difíciles de manejar e ineficaces.

Solución: Los sellos de polvo son efectivos y fáciles de manejar y se venden en longitudes de 10'. Valley Rubber ofrece Sellos de doble y triple labio que están diseñados para funcionar en conjunto con el resto de nuestros componentes.

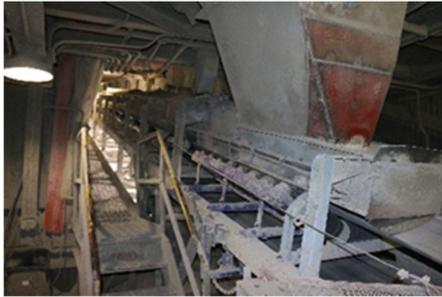
Es común ver un trozo de faja transportadora atornillada a la parte posterior de una guía de carga o un pedazo de caucho unido de la misma manera. Debido a que no son ajustables, estas soluciones rápidas consumen mucho tiempo y casi nunca se les hace mantenimiento, generando continuamente problemas de pérdida de material y generación de polvo. El sistema que se muestra en la imagen generó costosas multas, mantenimiento excesivo, pérdida de producción y problemas de sobrepeso en la estructura debido a los derrames.

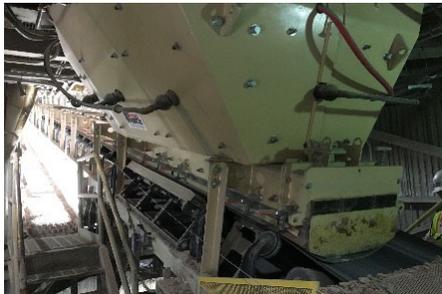
Solución: El Sello de Cola utiliza un sistema que se compone de 3 láminas de caucho ajustables usando tornillos de mango tipo T de acero inoxidable. Esto permite tres puntos de contacto que sellan la banda. Luego para fines de inspección y mantenimiento el sistema puede abrirse gracias a bisagras superiores que permite el acceso.
