Los Recubrimientos Inflables que Vienen Durando 11 Años

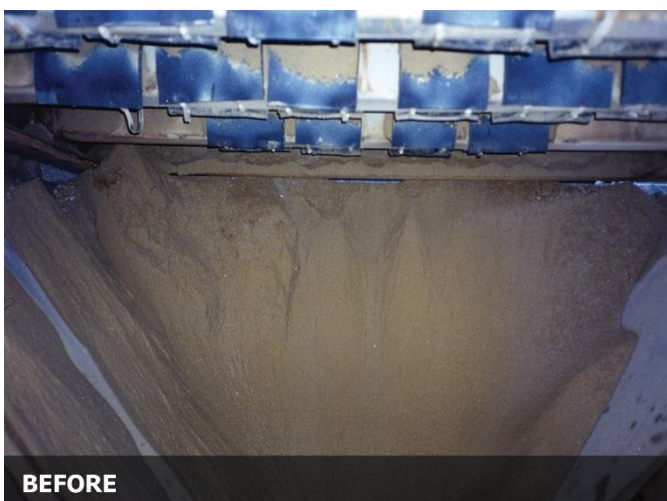
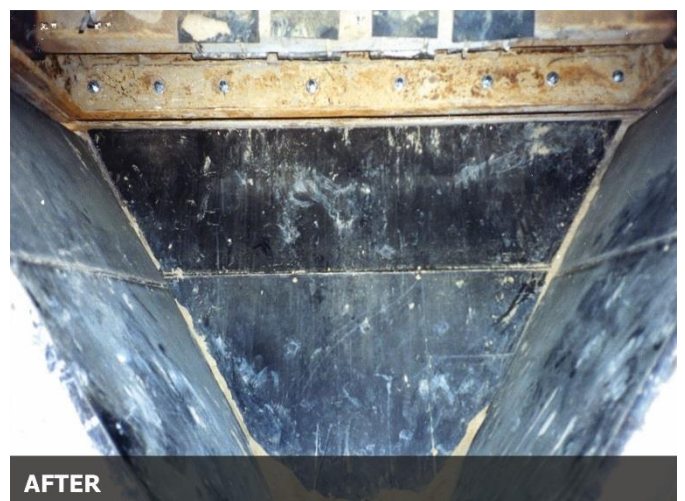
(Antes) Un ejemplo de un chute de respaldo, debido a la acumulación de material. **(Después)** Un ejemplo de un chute sin material adherido, con los recubrimientos inflables de Valley Rubber.

Valley Rubber diseñó un sistema de revestimientos inflables fabricado a la medida para dicha aplicación. La composición del caucho desempeñó un papel fundamental en el rendimiento de los revestimientos y brindó protección contra impactos, cortes, rasgaduras y la abrasión. Este sistema redujo drásticamente la acumulación de material adherido.

El sistema vino equipado con una caja de control que suministraba una mínima cantidad de aire de la planta a los recubrimientos inflables. Esta caja de control puede modificarse de acuerdo a las características del trabajo a realizar y pueden incluirse: salidas de aire adicionales, iluminación, calefacción, controles externos, indicadores operativos, controles remotos y más.
