Tolvas de Camiones Mineros recubiertas con Caucho con Cero Mantenimientos Después de 5 Años

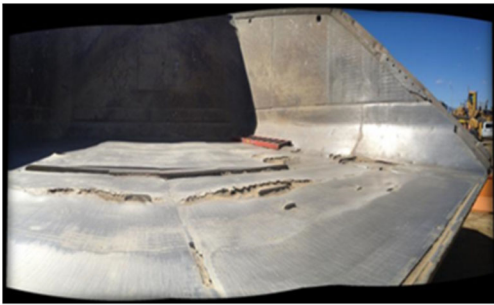
Fracturas comunes y recubrimientos dañados en tolvas recubiertas con acero

Una flota de Camiones Mineros de propiedad de una Compañía Minera peruana tenía un alto mantenimiento debido a las fracturas que ocurrían en los recubrimientos de acero, que hacía que disminuyera la disponibilidad del equipo. Las tolvas tenían una baja expectativa de vida debido a las situaciones generadas por el recubrimiento de acero y además de eso el personal de campo trabajaba bajo condiciones de trabajo muy difíciles.
